災害調査での活用

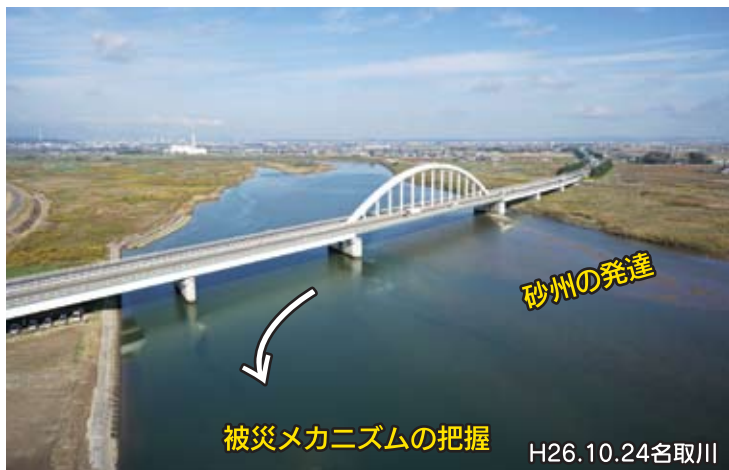
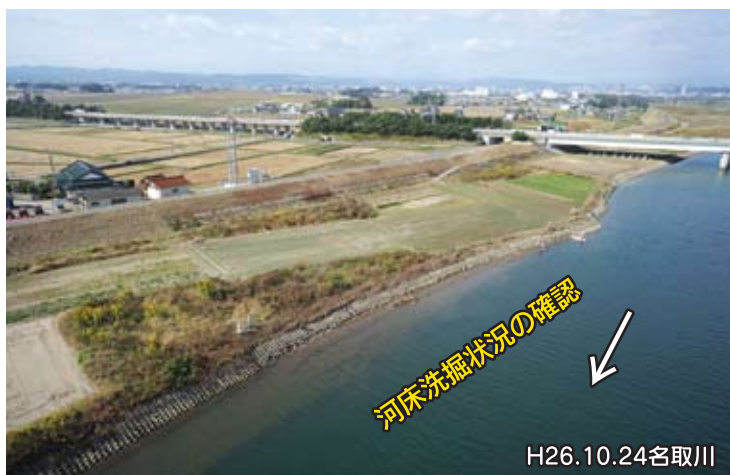
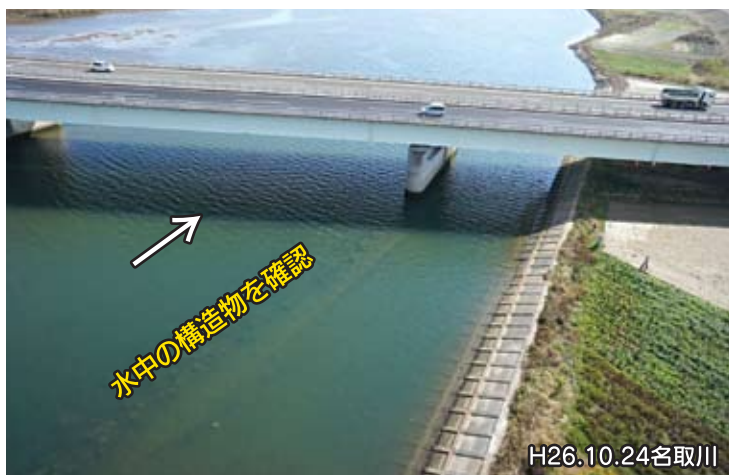
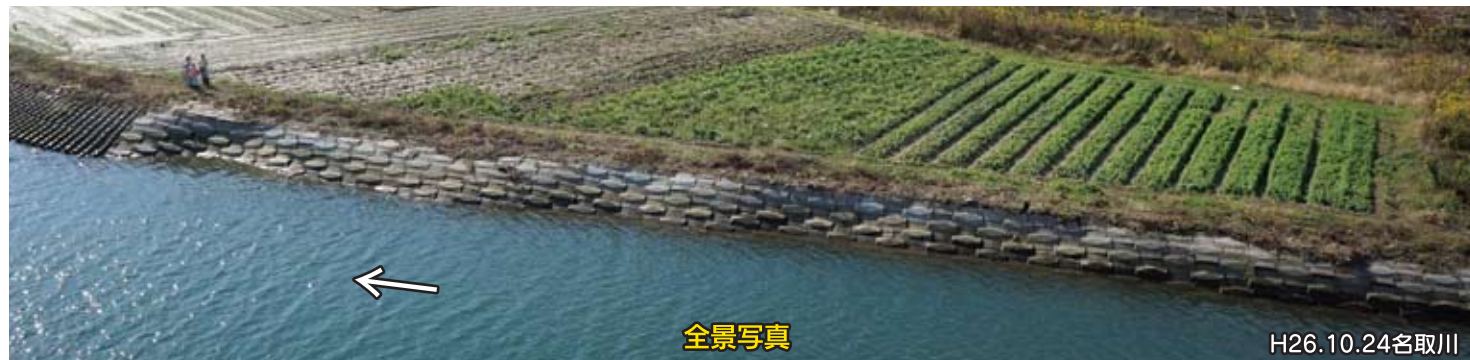
UAVを活用した災害調査は効果的です。被災箇所の全景写真や部分写真、背後地状況写真等を取得することはもとより、地上やボートからは把握できない河床状況等が確認でき、被災メカニズムの把握にも寄与します。**被災状況写真**は、財務省の査定が机上で行われるため、採否の決定に直接関係することから、**被災の実態を十分に表現**することが必要です。さらに、災害現場は危険性を有しており、災害調査実施時において十分な安全性を確保した上で作業実施が必要です。UAVの活用は、調査員の安全性を確保した上で、これまで以上に迅速でかつ、被災実態を十分に表現する写真撮影が可能です。今後は浸水状況や洪水痕跡調査への活用を展開します。

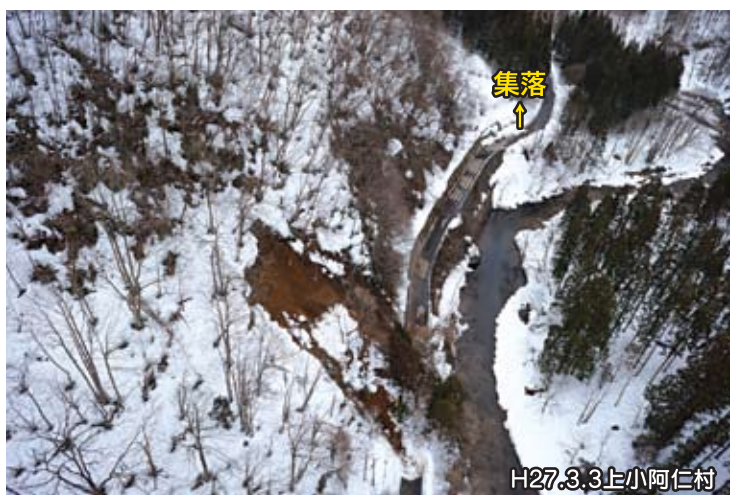
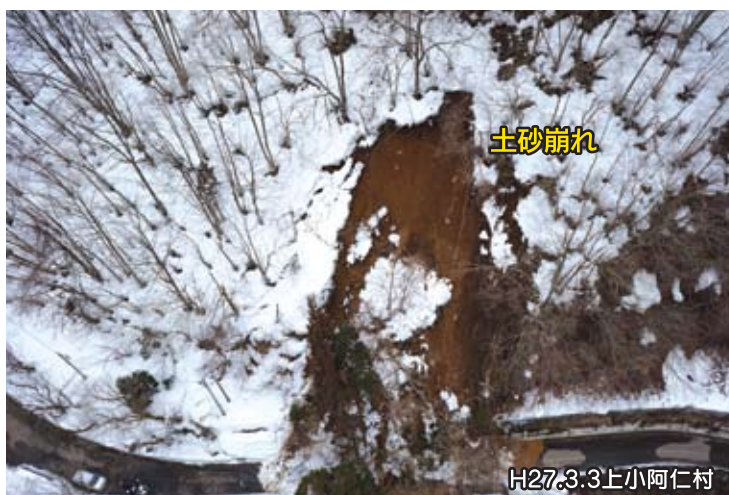
雪崩災害での活用事例では、UAV撮影から雪崩とともに土砂崩れが生じていることが確認されています。機動性と安全性を有するUAVは被災状況の確認や二次災害の危険性確認、原因究明に大きく貢献します。
